POINT DE COURS : L'échographie ostéo-articulaire en traumatologie aux urgences

La traumatologie aux urgences, ce n'est pas toujours facile, et la radiographie a ses limites. Alors, pourquoi ne pas étendre notre amour de l'échographie à l'ostéo-articulaire pour se sortir de certaines situations ? Voici un mini topo pour te convaincre de te lancer toi aussi !

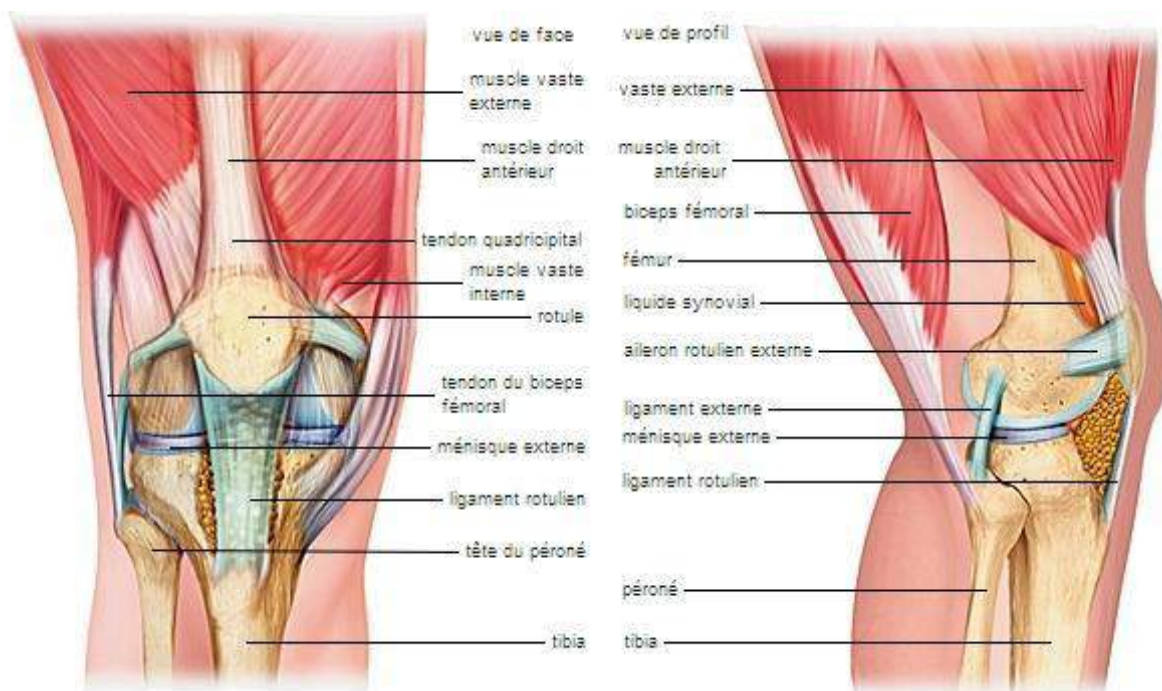
Tout d'abord, pour comprendre l'échographie du genou, petit rappel de son anatomie 📍 et ce qui va particulièrement nous intéresser aux urgences, ce sont le tendon quadricipital et le ligament rotulien (surlignés en jaune)

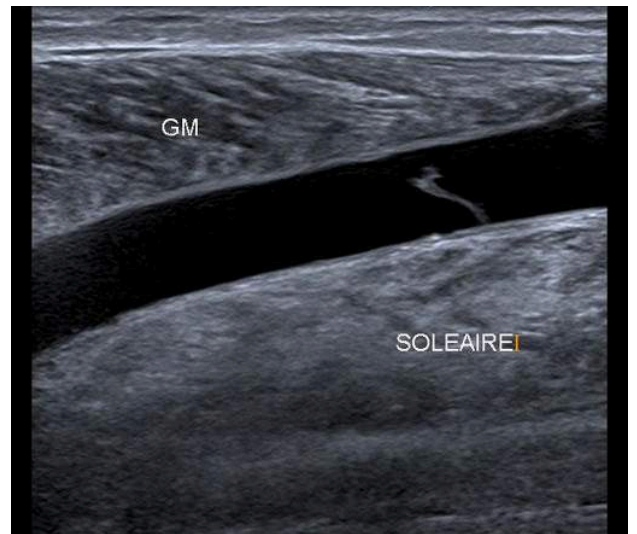
Ci-dessus : image normale lors d'une échographie du mollet à gauche et hématome entre le gastrocnémien médial et le soléaire, signant le tennis-leg (source : <https://www.im2s.mc/le-tennis-leg/>)

Pour faire le diagnostic échographique, on utilise une sonde linéaire en longitudinale, avec le patient installé en décubitus ventral. On se place à la face postéro-interne du mollet (*astuce : on part de la cheville et on longe le gastrocnémien médial et le soléaire sur tout leur trajet*).

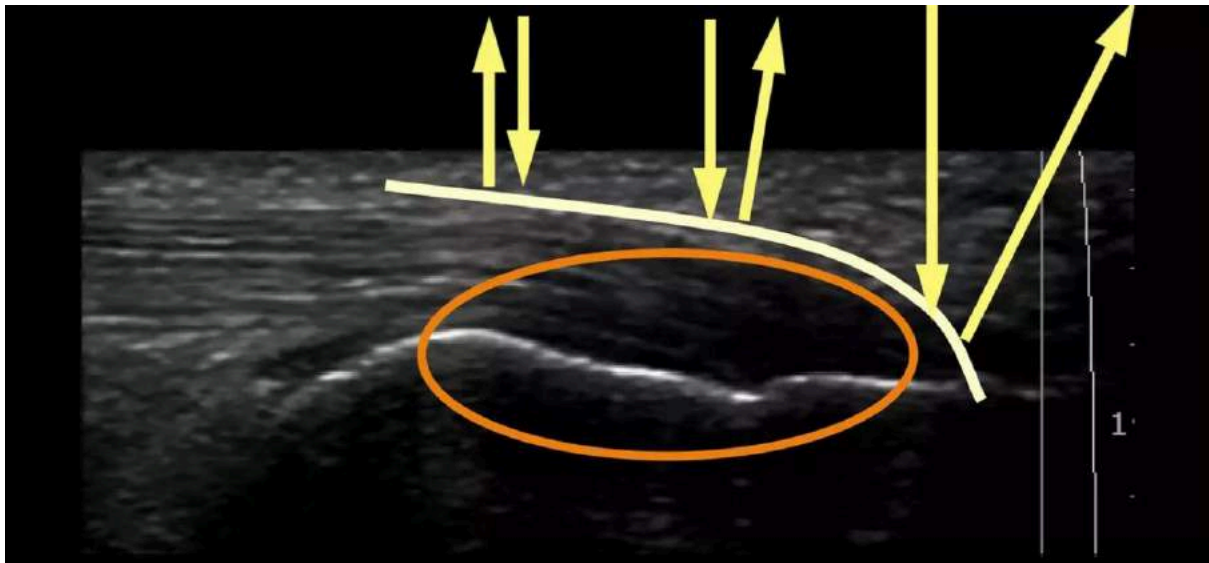
Attention à l'artéfact d'anisotropie qui survient si la sonde n'est pas perpendiculaire aux fibres tendineuses et mime des zones pathologiques : bien balayer et bécquer la sonde pour s'assurer que ce l'image visualisée n'est pas un artéfact.

Ci-dessus : image représentant l'artéfact d'anisotropie en échographie (source : <https://fr.slideshare.net/orange222/ecographie-tendon-dachille>)

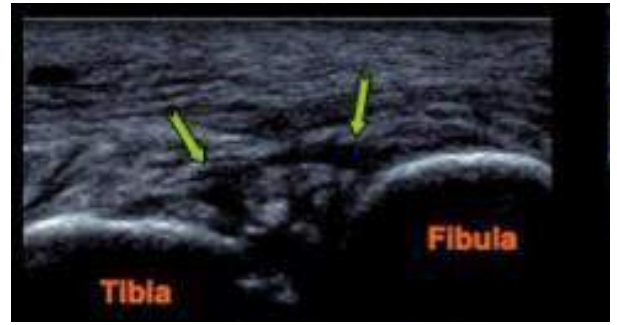
A gauche, on peut voir l'aspect normal du ligament tibio-fibulaire antéro-distal en échographie. A droite, on peut voir son aspect en cas d'atteinte. Source : <https://www.image-echographie.net/?r=1&ssr=54>

L'échographie est à réaliser, a minima, devant toute entorse du Ligament Collatéral Médial. Elle se réalise pied à plat avec une sonde linéaire à hautes fréquences en longitudinal.
